## BERICHT

Auftrag-Nr.: <i>Contract no.</i>	1851/2017- BF	05.10.2017 SCP/PIK
Auftraggeber: <i>Customer</i>	ClearoPAG GmbH Südstraße 6 DE-33829 Borgholzhausen	
Auftragsgegenstand: <i>Subject</i>	Prüfung des Fensteranschlusssystems „ClearoPAG Abdichtungs- und Dämmsystem“ gemäß ÖNORM B 5320 Anhang B	
Auftragsdatum: <i>Date of contract</i>	04.09.2017 (E-Mail)	
Probeneingangsdatum: <i>Date of sample delivery</i>	21.03.2017	
Leistungsdatum/ Leistungszeitraum: <i>Date/Period of service</i>	März - Mai 2017	
Geltungsdauer: <i>Period of validity</i>	--	
Textseiten: <i>Pages</i>	6	
Beilagen: <i>Enclosures</i>	1 (1 Seite)

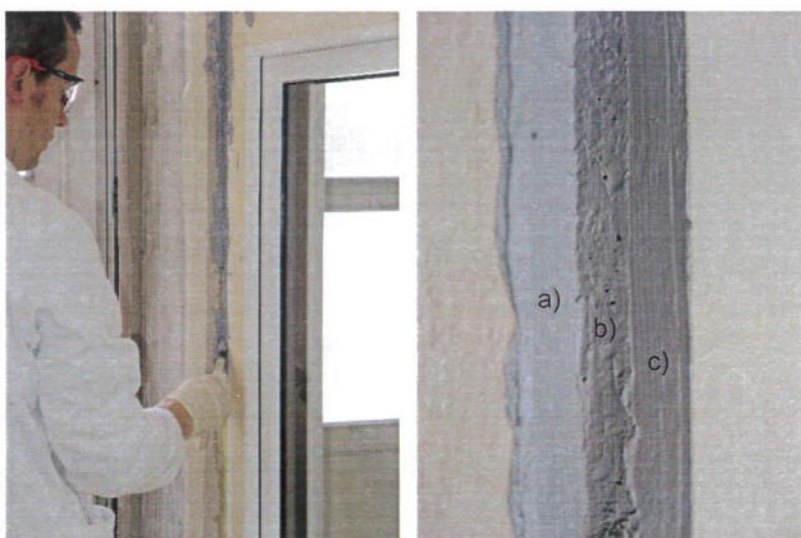
Die äußere Abdichtung erfolgte durch mindestens zweimaliges Streichen mit der Wetterschutzpaste ClearoPAG 169 mit einem Pinsel (siehe Abb. 1). Dabei wurde der Fensterrahmen ca. 1,5 cm und der Betonrahmen ca. 3 - 4 cm überdeckt. Die aufgebraachte Schichtdicke dabei betrug mind. 0,3 mm. Vereinzelt wurden Löcher von bis zu 1,5 x 2,1 mm in der Wetterschutzpaste vorgefunden (siehe Abb. 2). Im unteren Leibungsbereich wurde die vollständige Leibung mit der Wetterschutzpaste gestrichen und seitlich ca. 20 cm hochgezogen (siehe Abb. 3). Die Abdichtung des Gewerkeloches erfolgte mit einem Butylpflaster am Fensterrahmen und der Wetterschutzpaste ClearoPAG 169 (siehe Abb. 4).

Abb. 1 (links): Streichen der Wetterschutzpaste ClearoPAG 169 mit einem Pinsel  
Abb. 2 (rechts): Äußerer Anschluss Wetterschutzpaste ClearoPAG 169,  
a) am Beton, b) am Volumenklebstoff (vereinzelt sind Löcher sichtbar), c) am Fensterrahmen

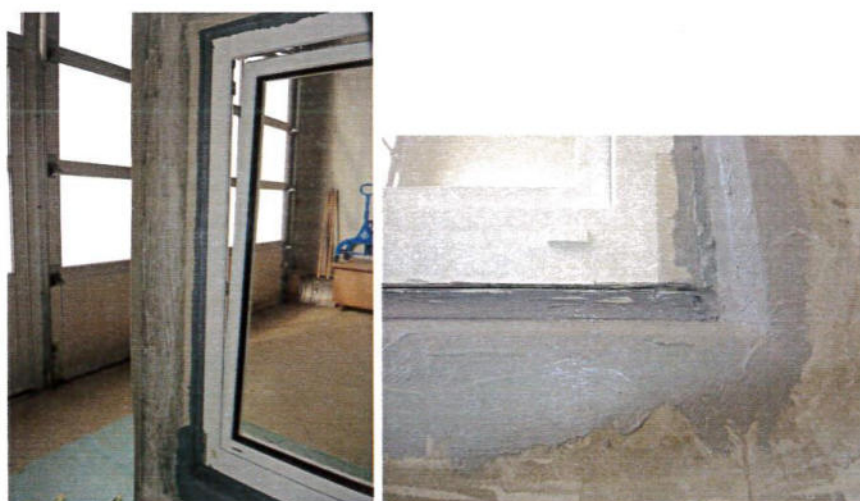
Abb. 3 (links): Fetiggestellter äußerer Anschluss mit Wetterschutzpaste ClearoPAG 169  
Abb. 4 (rechts): Unten fetiggestellter äußerer Anschluss mit Wetterschutzpaste ClearoPAG 169  
mit abgedichtetem Gewerkeloch
