Untersuchungsbericht

Dokumentennummer: (1101/501/18) – Bod vom 05.03.2020

Inhalt des Auftrags: Pendelschlagprüfung, Serie 4000, zum Nachweis der Tragfähigkeit der Verbindung von blaugelb **Triotherm⁺** und einem Kunststoff-Fensterrahmenprofil der Firma Inoutic mit Drillingsverschraubung,
Randabstand $e_{\text{Rand}} = 60 \text{ mm}$

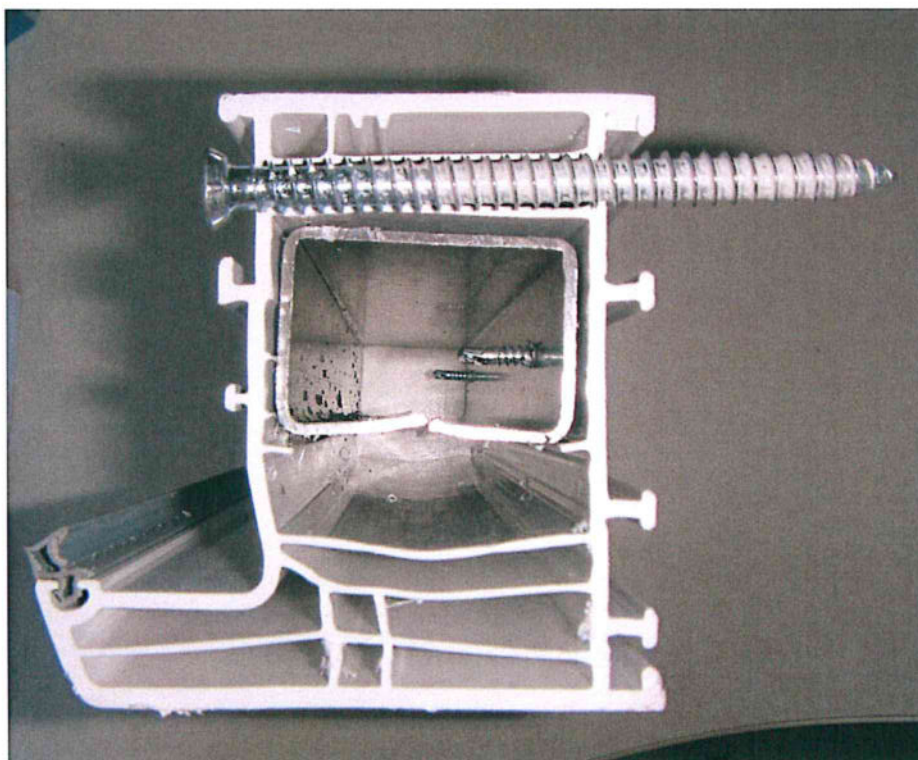
Bild A.2.2: Detail, Fensterrahmenprofil der Firma Inoutic mit Stahlarmierung. Ansicht auf die Verschraubungsachse im Rahmenprofil. Die blaugelb Rahmenfixschraube wird nicht durch die Stahlarmierung geschraubt

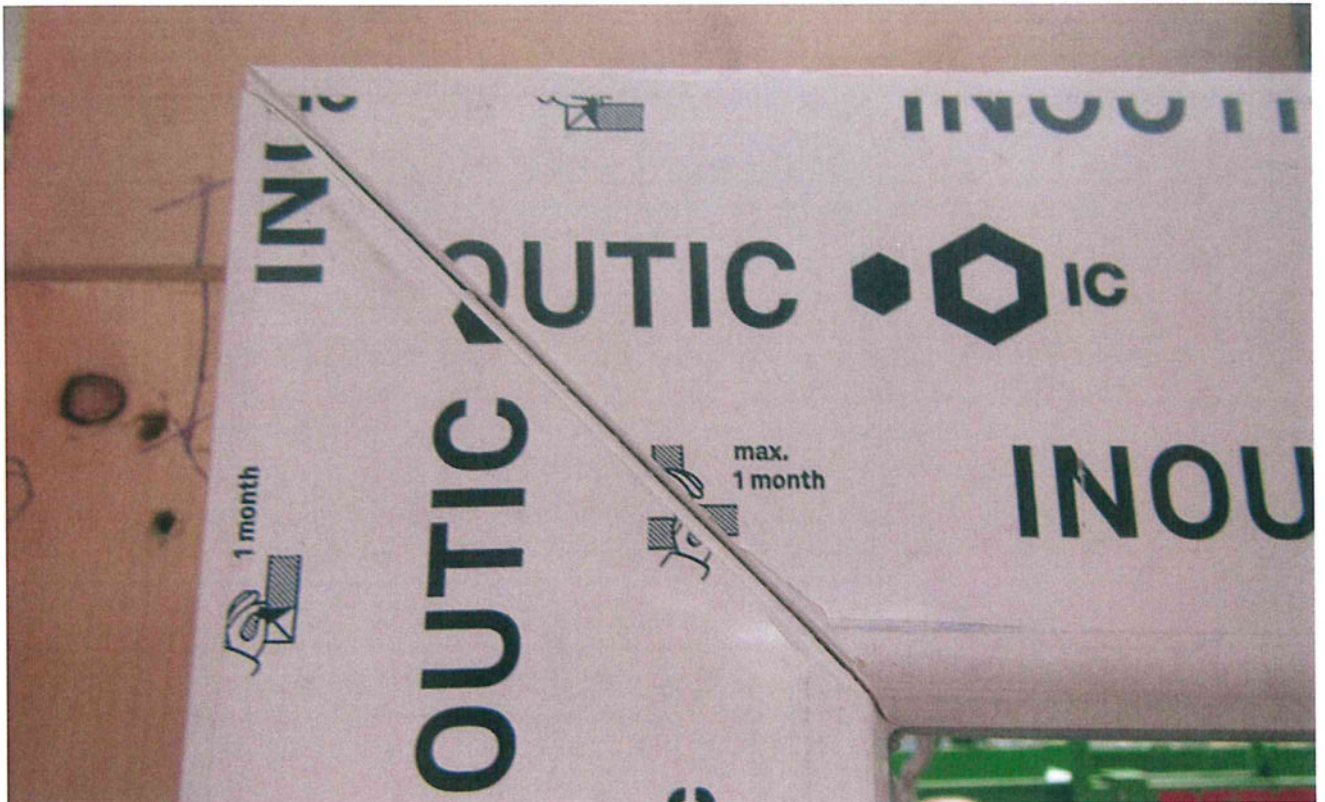
Die Nachprüfung, Versuch Nr. 5002, mit einer Pendelfallhöhe von $\Delta h = 100$ mm war erforderlich, weil die Haltekonstruktion nach der Pendelschlagprüfung mit $\Delta h = 900$ mm zu Beschädigungen an dem Rahmen geführt haben, vgl. Anlage 6.

Bild A.4.1: Bruch des Fensterrahmens am oberen linken Rand nach einer Pendelfallhöhe von $\Delta h = 900$ mm

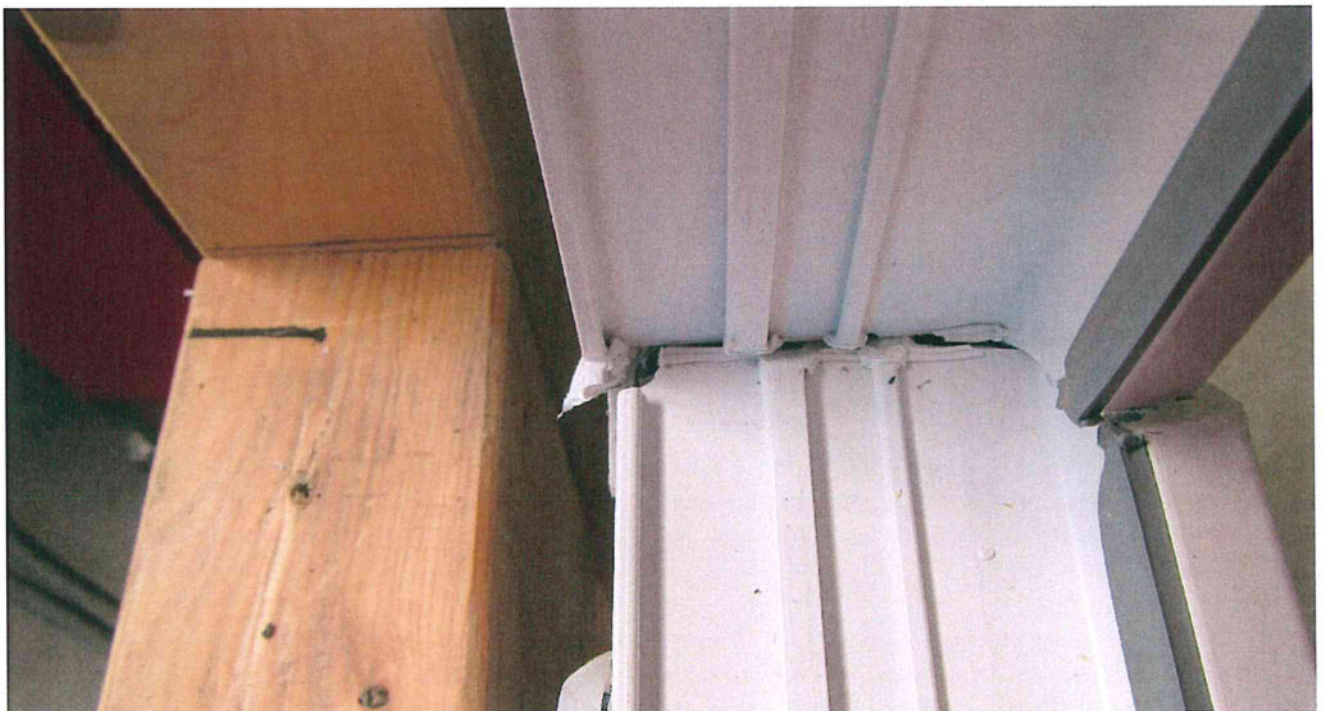
Bild A.4.2: Innenansicht, Bruch des Fensterrahmens am oberen linken Rand nach einer Pendelfallhöhe von $\Delta h = 900$ mm

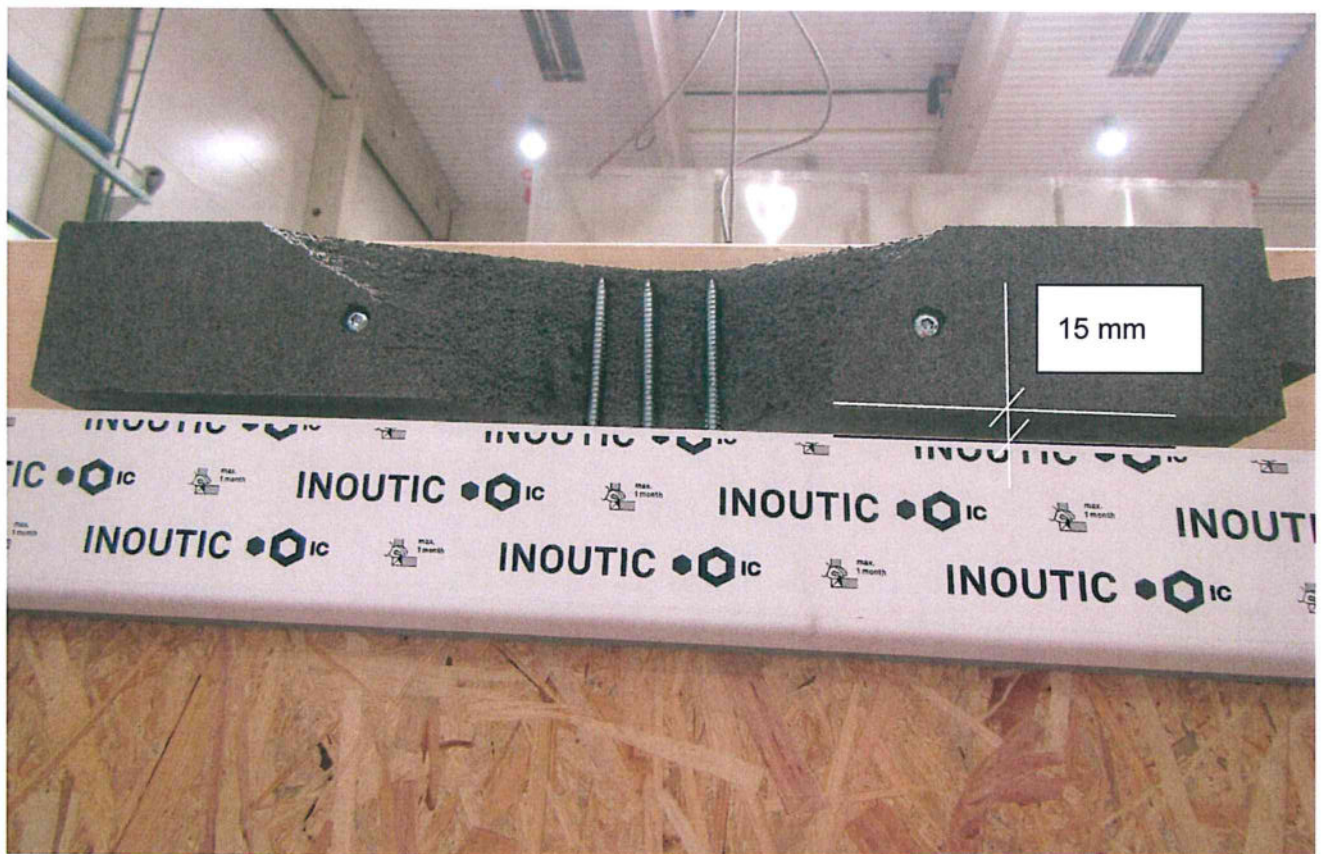
Bild A.5.1: Bruch des Befestigungspunktes im blaugelb **Triothem+** am oberen Rand nach einer Pendelfallhöhe von $\Delta h = 900$ mm. Die Beschädigung trat nach dem Pendelschlagtest mit $\Delta h = 900$ mm auf

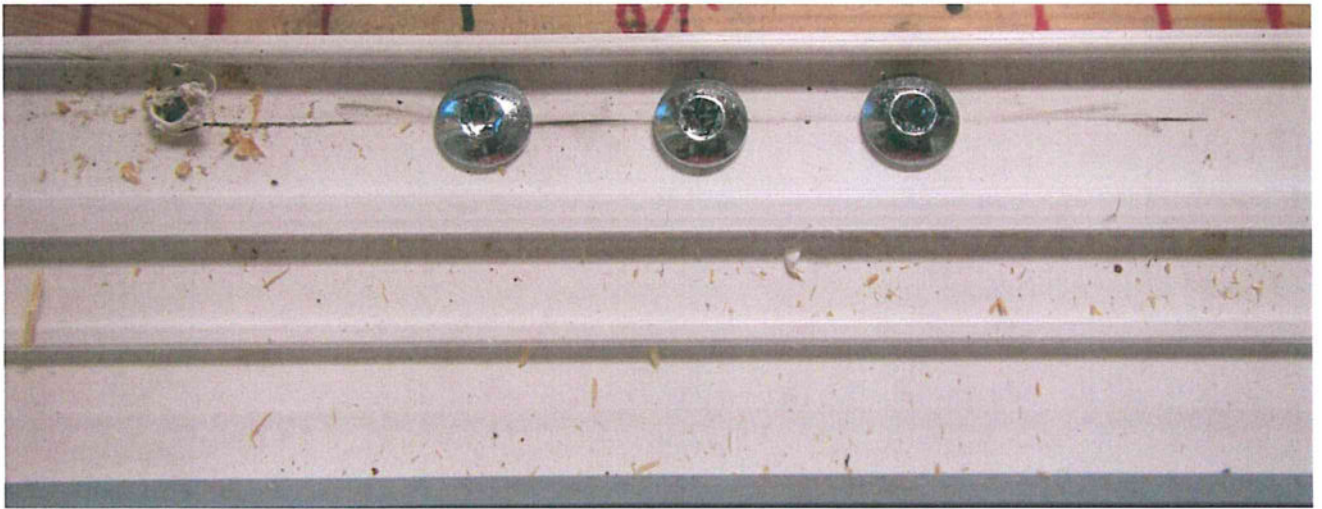
Bild A.6.1: Ansicht auf die Verschraubung im Rahmenprofil. Die blaugelb Rahmenfixschrauben werden nicht durch die Stahlarmierung geschraubt

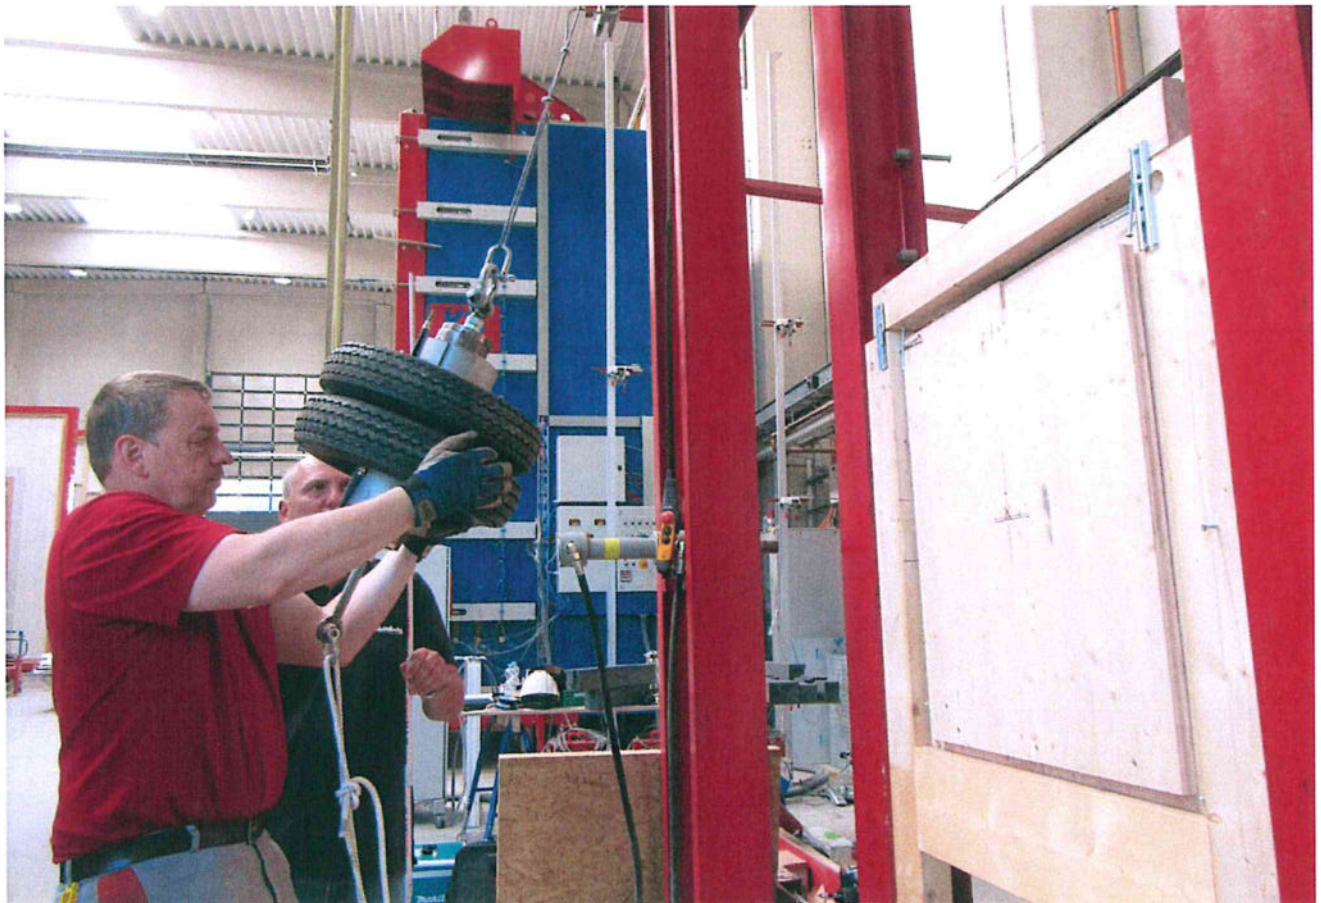
Versuch	Auftreffstelle	Fallhöhe Δh [mm]	Energie E [Nm]	Ergebnis
5002	Mitte Füllung	100	50	<ul style="list-style-type: none"> ▪ Pendeltest auf vorgeschädigte Konstruktion. ▪ Bedingung a) eingehalten. ▪ Keine weiteren Beschädigungen

Bild A.6.2: Pendelschlagprüfung. Nachprüfung mit einer Pendelfallhöhe von $\Delta h = 100$ mm. Nach dem Pendelschlagtest mit einer Pendelfallhöhe von $\Delta h = 900$ mm waren Beschädigungen oben am Rahmen und oben am Befestigungspunkt aufgetreten. Daher musste ein zusätzlicher Pendelschlagtest mit $\Delta h = 100$ mm auf die Konstruktion durchgeführt werden
