Untersuchungsbericht

Dokumentennummer: (1101/501/18) – Bod vom 05.03.2020

Inhalt des Auftrags: Pendelschlagprüfung, Serie 4000, zum Nachweis der Tragfähigkeit der Verbindung von blaugelb **Triotherm⁺** und einem Kunststoff-Fensterrahmenprofil der Firma Inoutic mit Drillingsverschraubung,
Randabstand $e_{\text{Rand}} = 60 \text{ mm}$

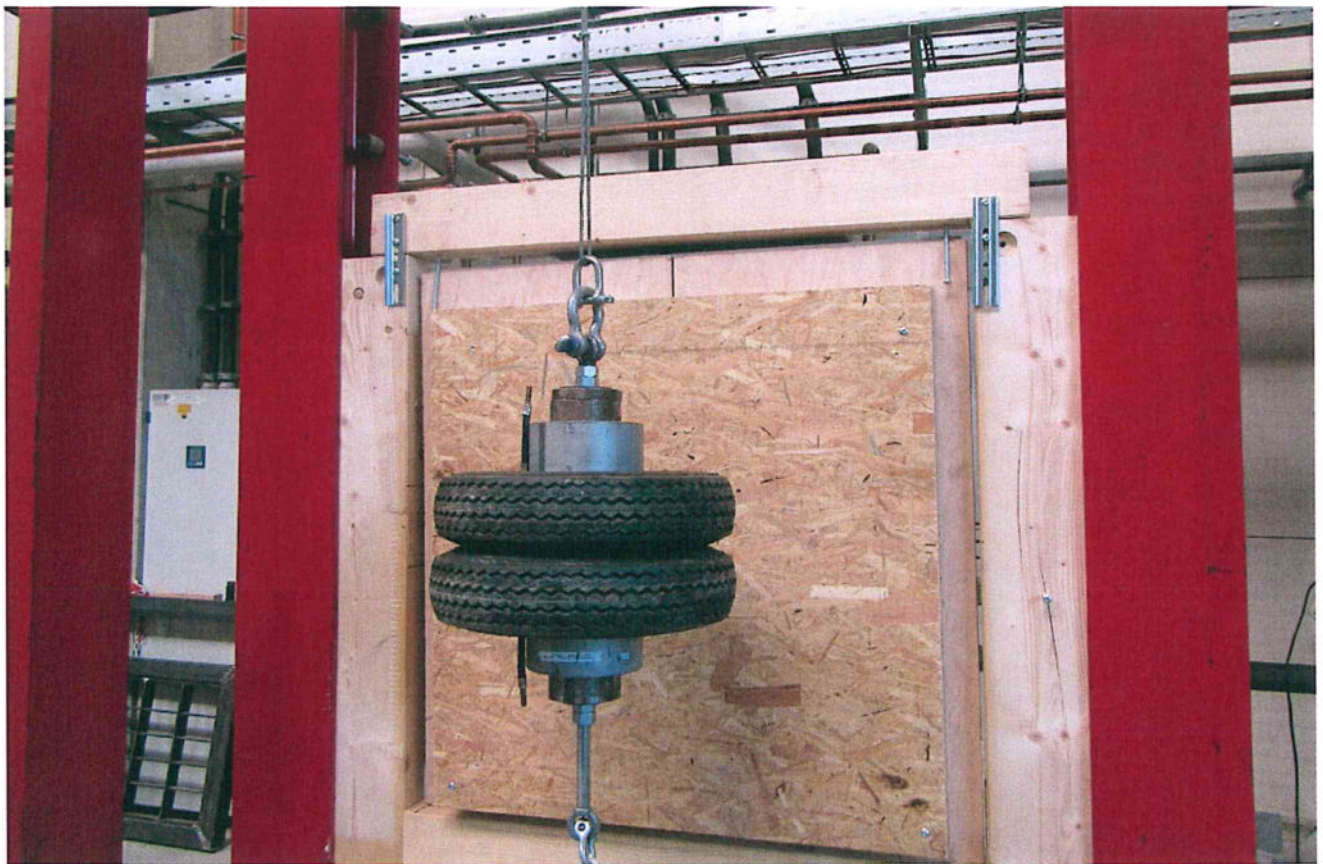
Bild 1: Pendelschlagversuch auf die Füllung. Ersatzweise ist für die Verglasung eine $d = 20 \text{ mm}$ starke Sperrholzplatte montiert worden. Der Pendelschlag wird auf die Sperrholzplatte durchgeführt

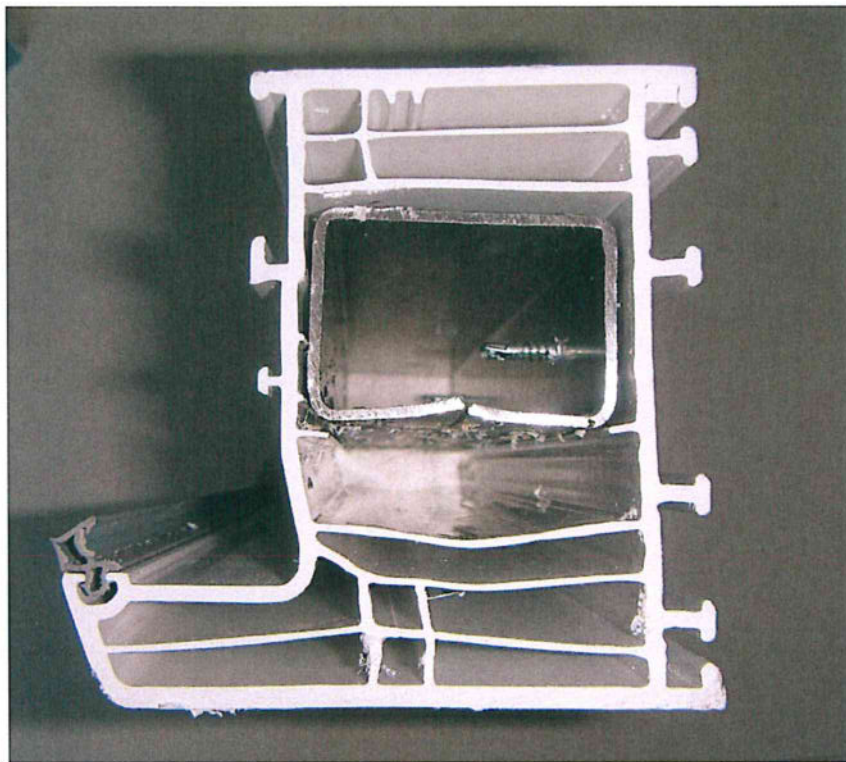
Bild A.2.1: Detail, Fensterrahmenprofil der Firma Inoutic mit Stahlarmierung $t_{\text{Stahl}} = 1,5 \text{ mm}$

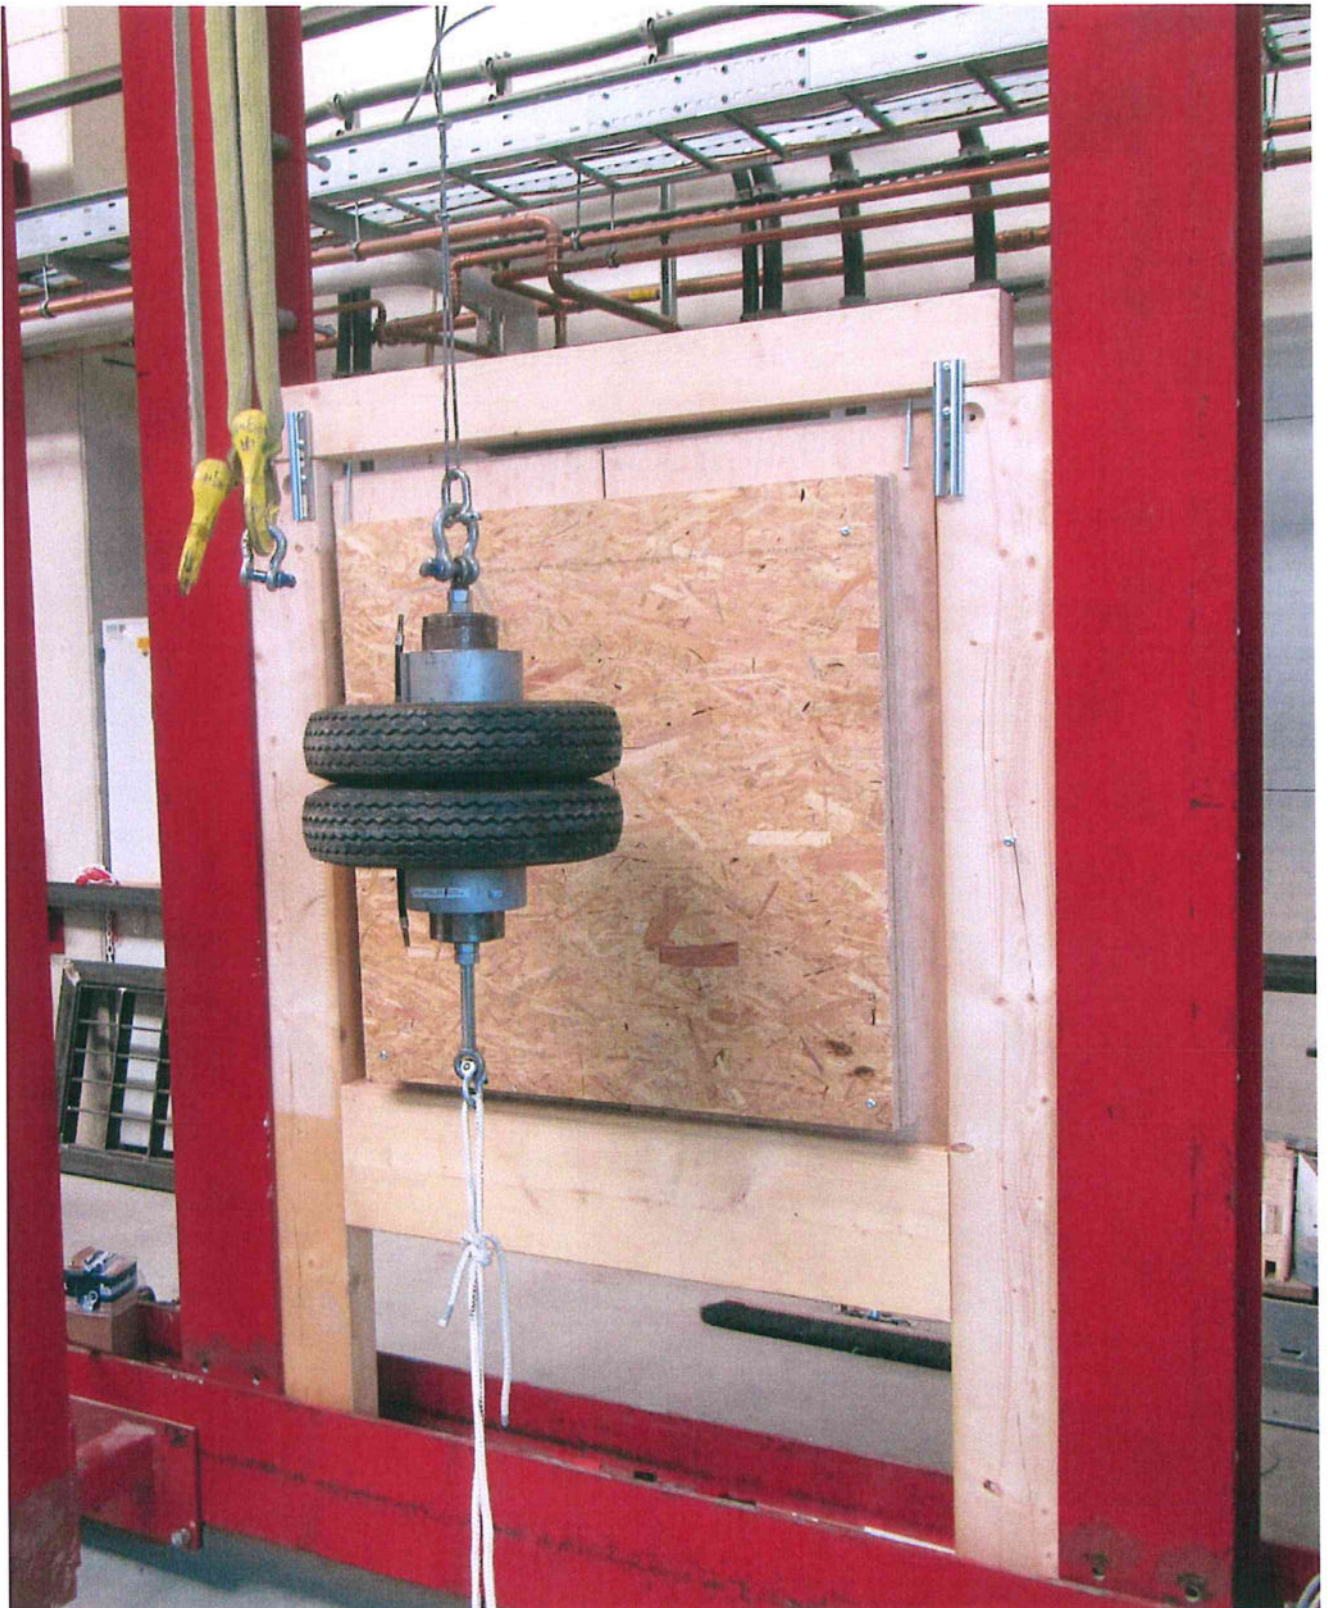
Bild A.3: Versuchsvorbereitung, der Pendelschlagkörper ist auf die Auftreffstellen Nr. 3 ausgerichtet. Der Fensterrahmen ist in den Prüfstand eingebaut. Eine Sperrholzplatte dient als Füllung für die Verglasung

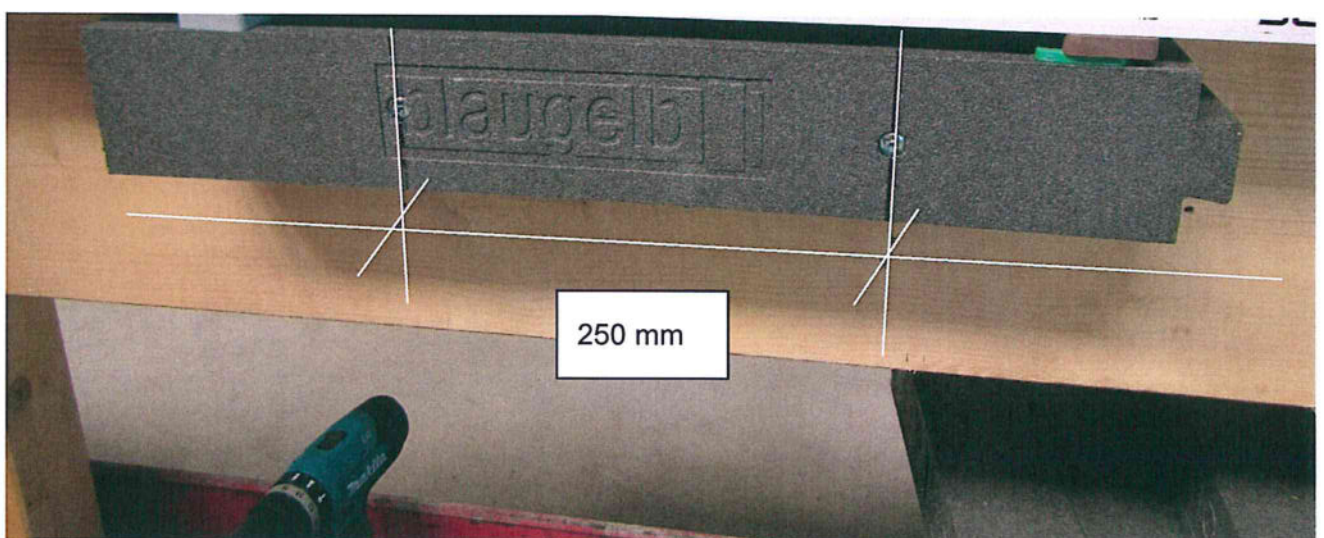
Bild A.5.2: Ansicht auf den Befestigungspunkt am Rand mit dem Fensterrahmen und blaugelb **Triothem+**. Der Abstand der Verschraubung beträgt $e = 250$ mm im blaugelb **Triothem+** zum Holzrahmen. Verschraubung je Befestigungspunkt mit drei blaugelb Rahmenfixschrauben (Drillingsverschraubung)

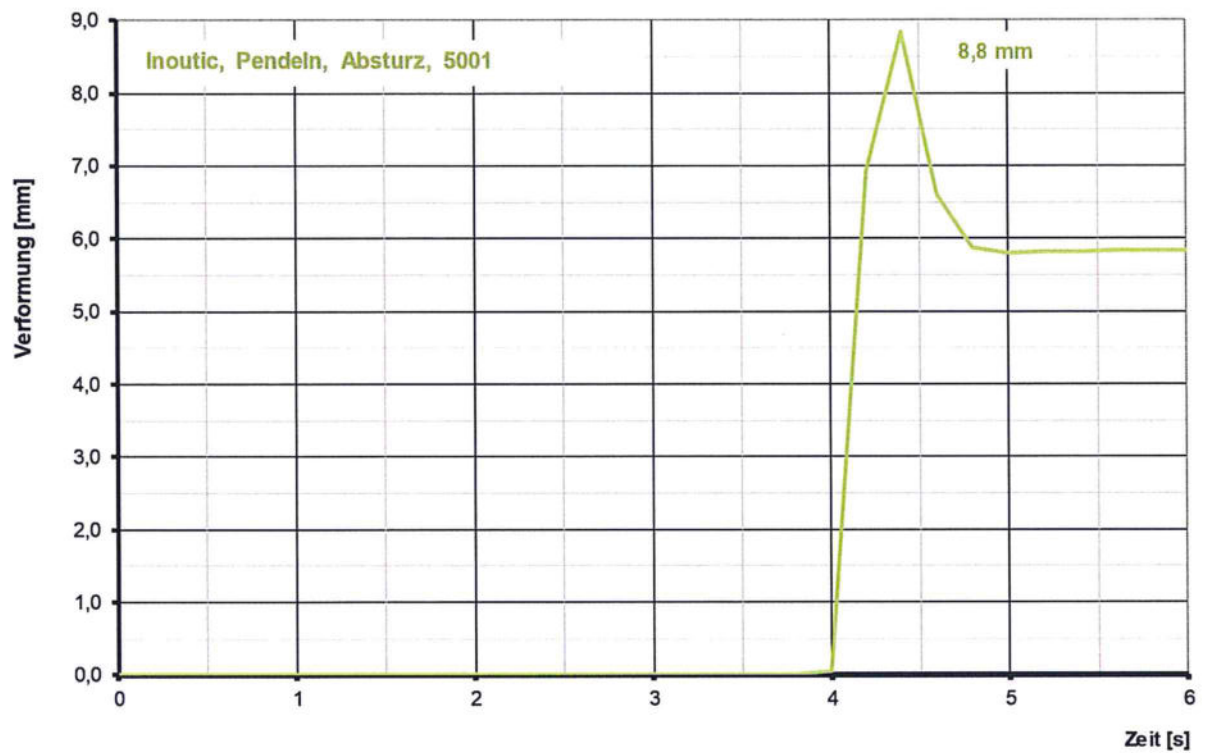
Versuch	Auftreffstelle	Fallhöhe Δh [mm]	Energie E [Nm]	Ergebnis
5001	Mitte Füllung	900	450	<ul style="list-style-type: none"> Bedingung a) eingehalten. Keine Beschädigungen an den vier Befestigungspunkten in blaugelb Triotherm⁺.

Diagramm A.7.1: Versuch Nr. 5001, Pendelfallhöhe $\Delta h = 900$ mm

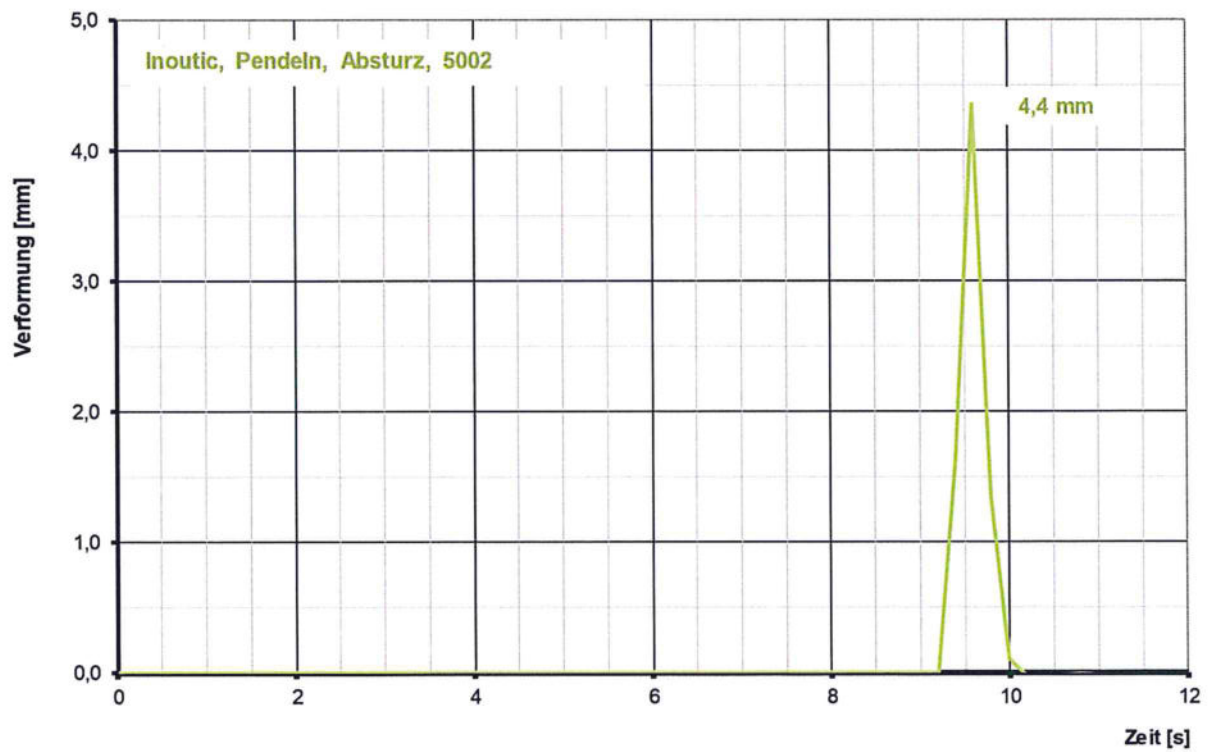
Versuch	Auftreffstelle	Fallhöhe Δh [mm]	Energie E [Nm]	Ergebnis
5002	Mitte Füllung	100	50	<ul style="list-style-type: none"> ▪ Pendeltest auf vorgeschädigte Konstruktion. ▪ Bedingung a) eingehalten. ▪ Keine weiteren Beschädigungen

Die Nachprüfung, Versuch Nr. 5002, mit einer Pendelfallhöhe von $\Delta h = 100$ mm war erforderlich, weil die Haltekonstruktion nach der Pendelschlagprüfung mit $\Delta h = 900$ mm zu Beschädigungen an dem Rahmen geführt haben, vgl. Anlage 6.

Bild A.7.2: Nachprüfung, Versuch Nr. 5002, Pendelfallhöhe $\Delta h = 100$ mm
